## DOKUMENTACJA FOTOGRAFICZNA

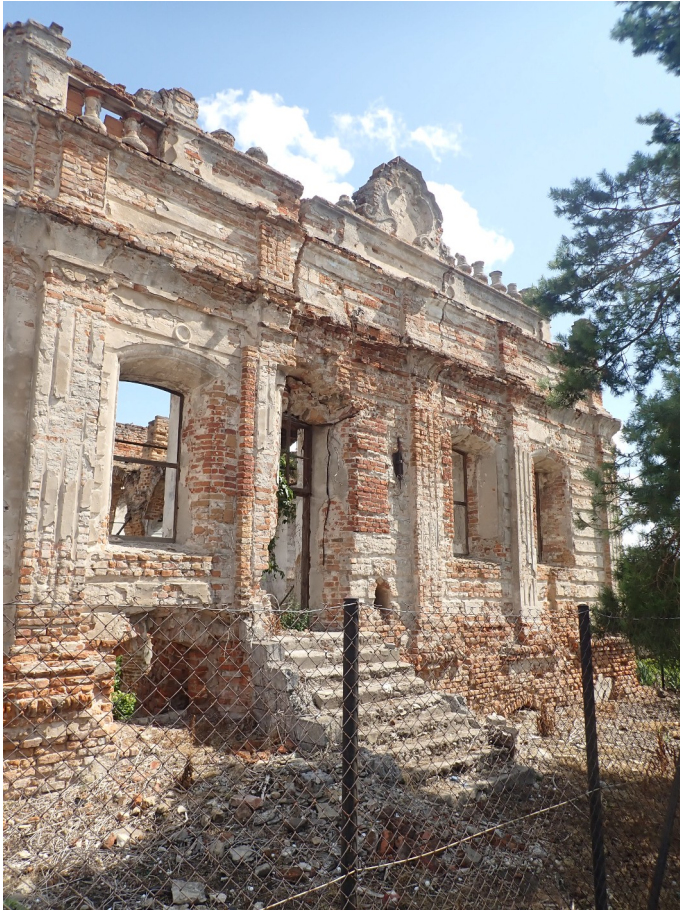
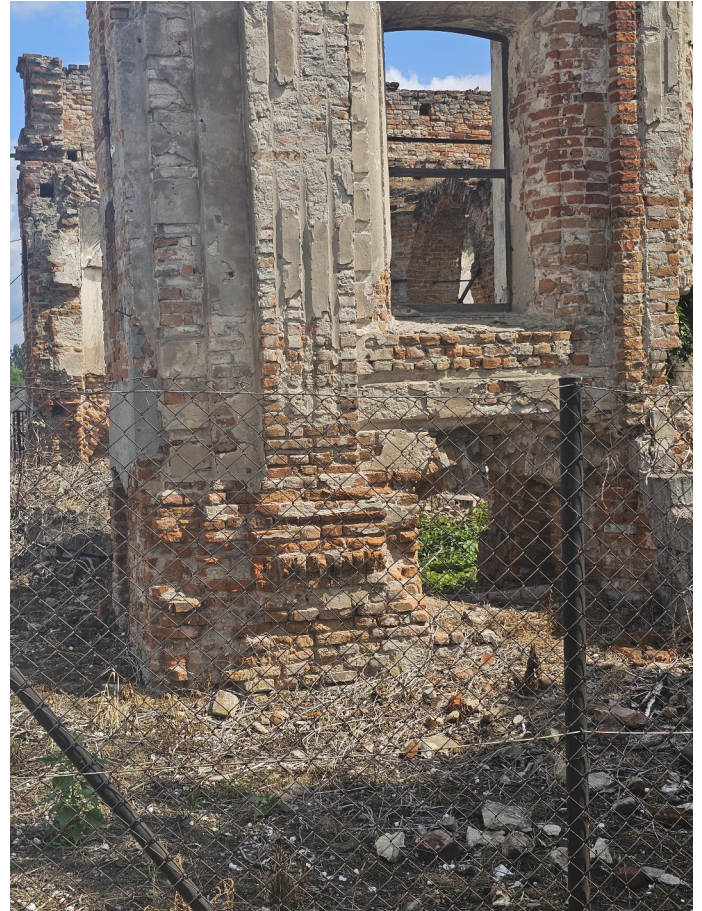
**FOT. 1, 2 Elewacja południowa** -attyka, silne spękania pionowe i ukośne, korona muru pozbawiona zabezpieczenia

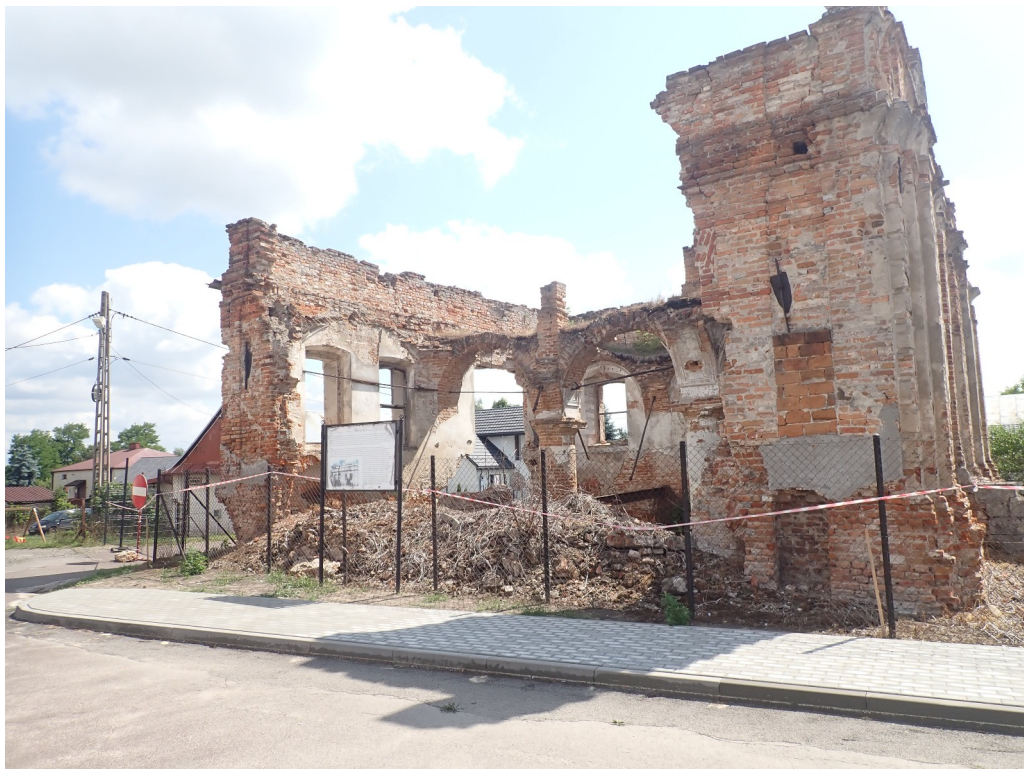
**FOT. 3 Elewacja zachodnia**- mury elewacji zawalone, zdewastowane

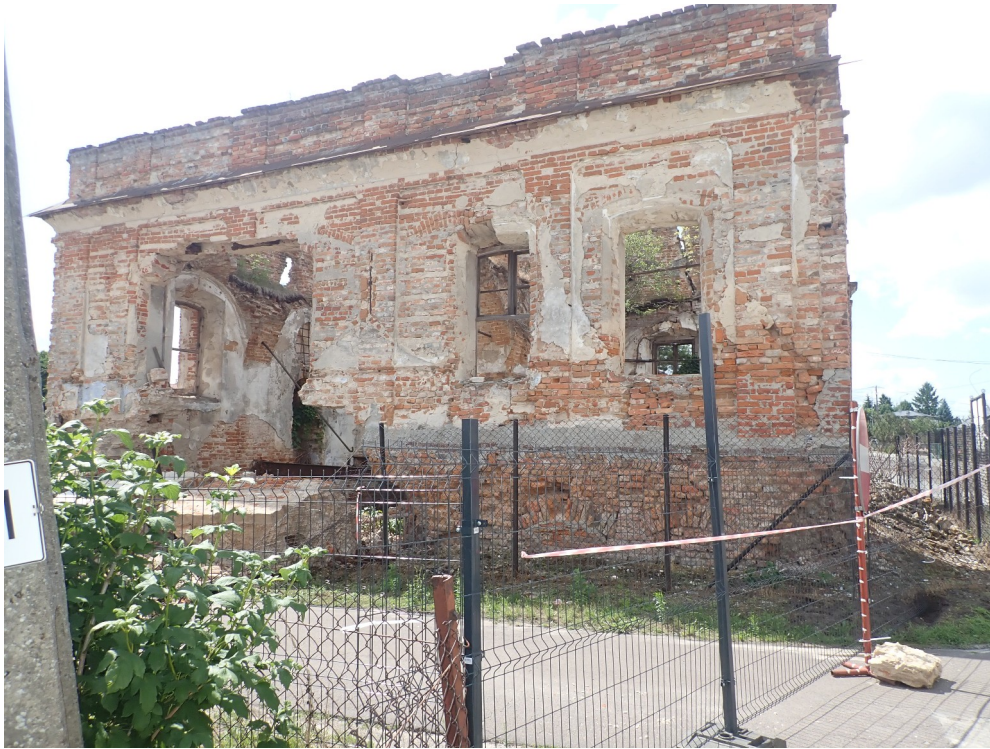
**FOT. 4 Elewacja Północna,**  
*Silne spękania pionowe i ukośne, korona muru pozbawiona zabezpieczenia*

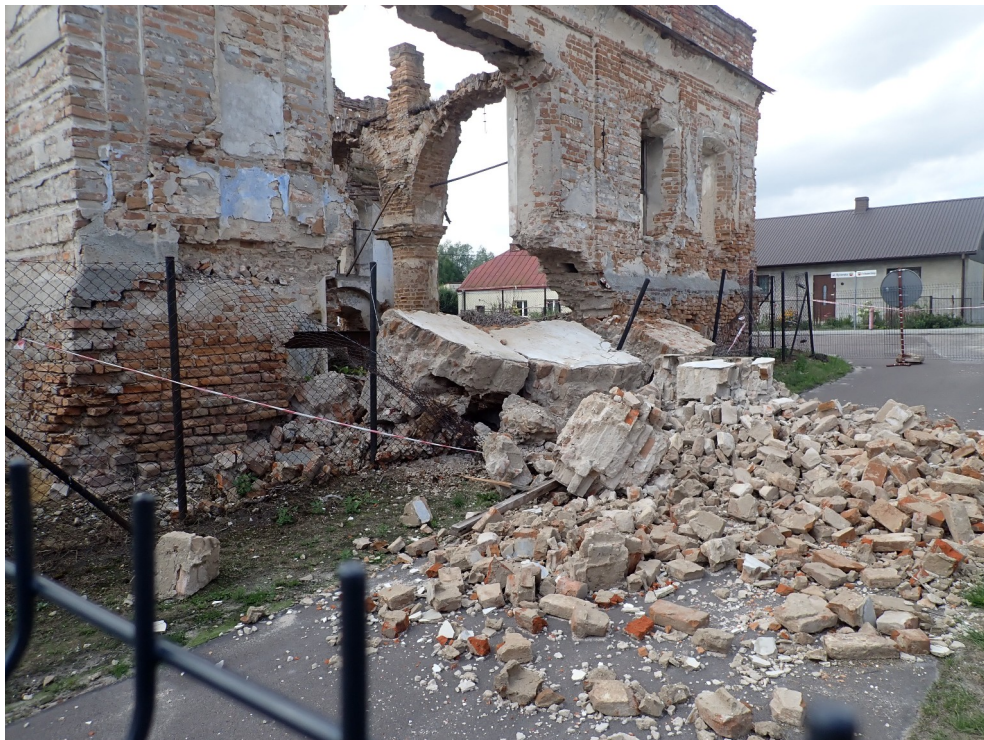
**FOT. 5 Elewacja północna- fragment zawalonej ściany (rozległa wyrwa), na ulicy**  
*zalegający gruz ceglany, krawędzie wyrwy są nieustabilizowane, przyległe partie*  
*muru pozbawione pierwotnego oparcia. Mocne spękania pionowe i ukośne.*

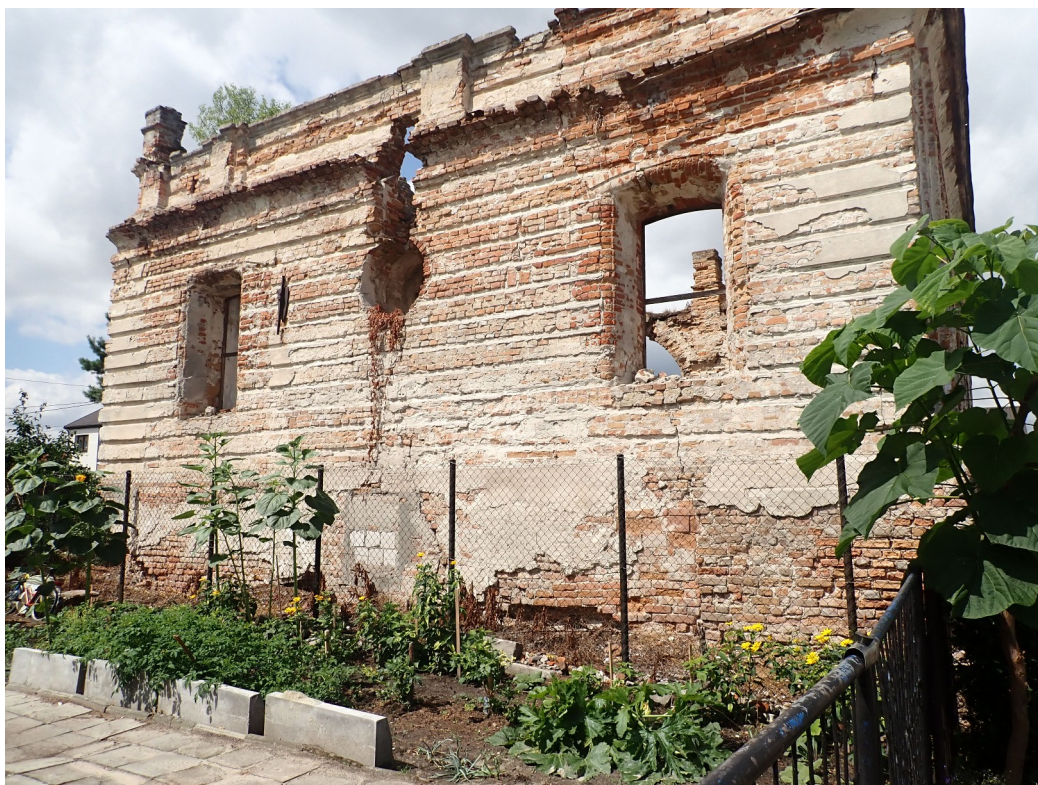
**FOT. 6 Elewacja Wschodnia**- najlepszy stan zachowania  
*Spękania pionowe i ukośne, korona muru pozbawiona zabezpieczenia*

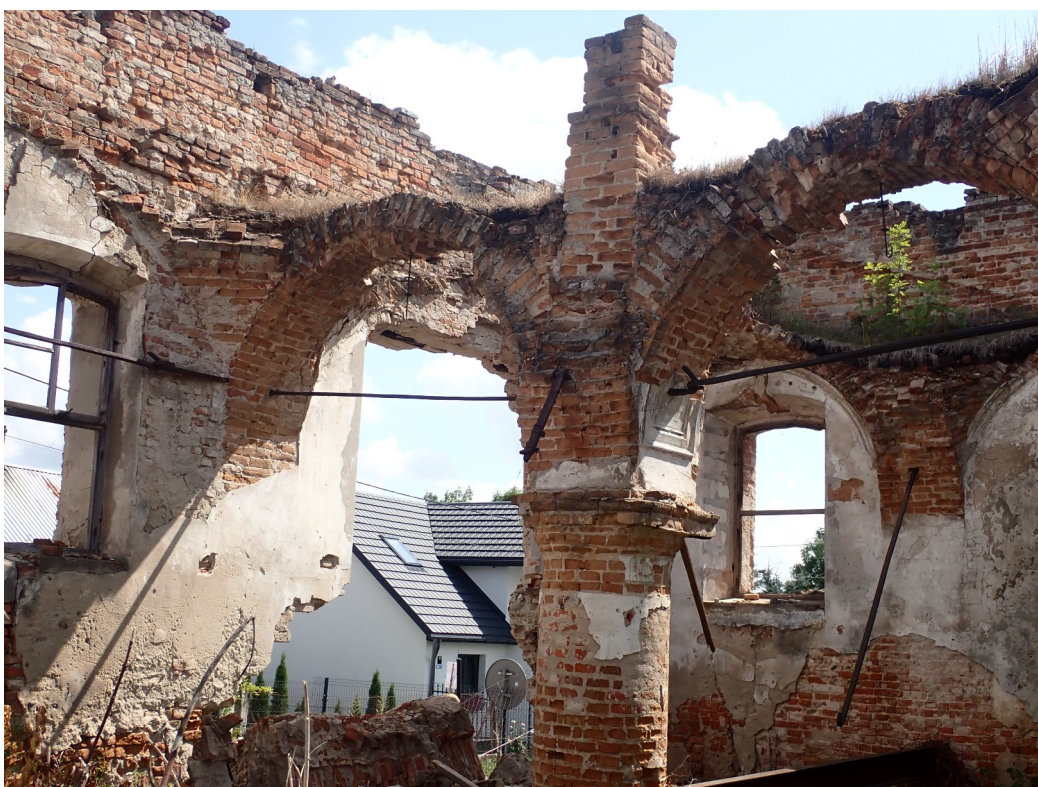
**FOT. 7 Wnętrze**  
*Zachowane arkady podziału wnętrza obiektu, relikty łęków, mchy i porosty.  
Stan techniczny grożący zawaleniem*
